臺灣香檬異常死亡原因之初探

文、圖 / 陳奕君

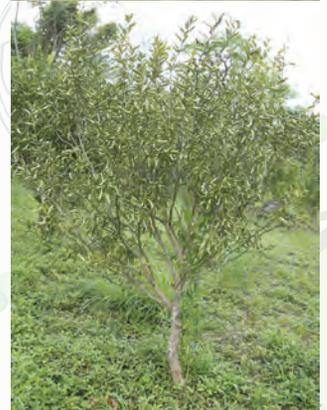
近年本場接獲轄區長濱鄉（真柄、竹湖及大俱來等）及東河鄉（泰源）種植臺灣香檬農友反應，種植數年後植株開始陸續出現葉片凋萎後全株枯死的現象。經至果園現場檢視後，發現植株葉片所出現捲曲萎凋現象，並非先逐漸黃化後萎凋，而是外觀正常，葉色仍呈綠色、無病徵狀態，即出現捲曲萎凋現象（圖3），類似生理缺水狀；發生順序大致為，從樹冠頂端新葉或新梢開始，逐步擴及各枝條下位葉，徵狀逐漸加重後，由上而下，遍及全株，之後乾枯死亡（以下簡稱異常現象）。初步研判，應與根系或水分輸導組織異常或生理障礙有關。另，根據果農描述，臺灣香檬嫁接苗定植於田間約 2-3 年開始至十數年不等之植株，會不定時、不定點、無規律般發生上述異常現象，地點則遍及臺東、花蓮及屏東等地區的臺灣香檬果園。

圖 3. 臺灣香檬葉片捲曲凋萎乃至全株乾枯

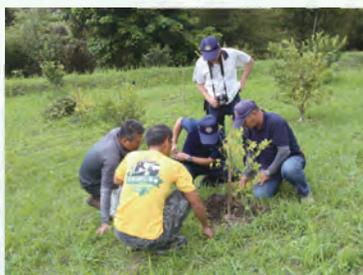
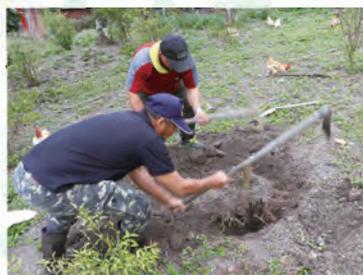
病蟲害方面，植物保護研究團隊檢視出現異常現象植株之地上部，無病蟲為害病徵；開挖地面後目測根系生長狀況及取樣鑑定，亦無異狀。另亦邀請國立臺灣大學植物病理與微生物學系洪挺軒教授，前往果園現場進行採樣鑑定（圖 4），檢驗結果為，根系驗出南美立枯病病毒，性是否與植株異常現象有關，仍待進一步確認。

圖 4. 本場研究團隊（左及中）及臺灣大學洪挺軒教授（右）前往臺灣香檬果園採樣

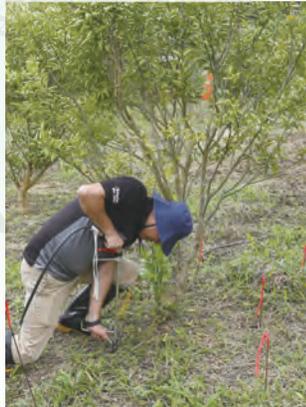
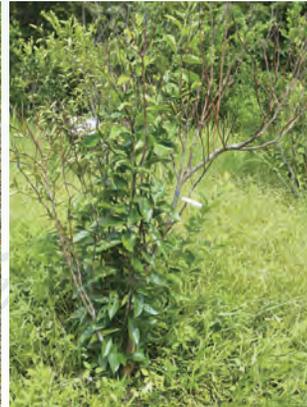
性資材（或微生物菌）根圈灌注（深度 20-30 公分，每株 8 處）與葉面噴施，及土壤通氣（深度 50-60 公分，每株 8 處）等處理（圖 5）；至 6 月下旬，各處理均未見改善效果，異常現象植株持續萎凋，接穗枝幹亦無新梢萌出；然部分植株臺灣香檬接穗部凋萎後，砧木芽（廣東檸檬、酸桔及柚類）萌出且生長良好（圖 6），此現象可判定砧木之根系正常；又果園中以臺灣香檬種子實生繁殖種植之植株（4 年生以上），生長正常並未出現葉片異常捲曲萎凋情形。

圖 6. 異常植株接穗部乾枯，砧木生長良好。嫁接不親和」所引起；至於如何解決此一問題，建議應從改變砧木或改善嫁接親和性方面著手，此仍有待進一步試驗研究。

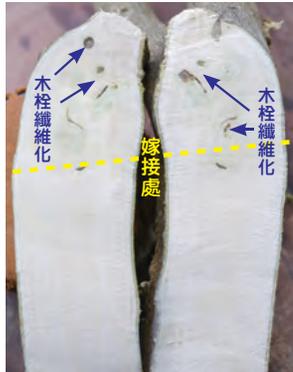
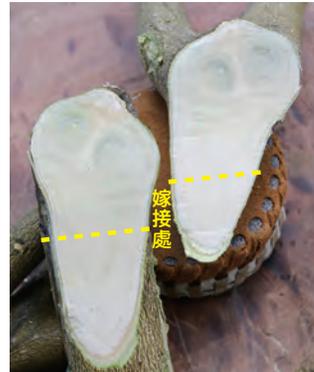
圖 7. 正常與異常植株嫁接處剖面樣態

基於上述各種分析、鑑定及處理結果，基本上可排除土壤、病蟲害及根系相關問題等因素；綜合研判，臺灣香檬異常現象，問題可能在於嫁接親和性或嫁接後內部生理上。為確認上述之可能性，於同年 7 月挖取異常植株並切開嫁接處觀察，初步目測發現，嫁接處附近木質部（輸水組織）確有明顯異常現象（樣本經本場植物保

護研究室鑑定無病原菌），詳如圖 7 所示，故可能因此造成水分輸送障礙，導致葉片缺水凋萎而至全株枯死現象，而此現象應與嫁接親和性不佳之生理障礙有很大的關係。

嫁接處切面顏色整體而言，砧木部(嫁接處下方)與接穗部(嫁接處上方)均白，差異不大。砧木與接穗嫁接處，木質部(輸水組織)出現部分木栓化之現象，餘無異常。植株生長發育狀況良好。▼

木栓纖維化

▲嫁接處切面顏色整體而言，砧木部較白，接穗部較黃或深色。砧木與接穗嫁接處，木質部(輸水組織)出現部分褐化及木栓化之現象；斜切面上方出現整片異常黑褐化部位，嗅之有異味。植株之接穗部葉片凋萎乾枯，砧木部萌生砧木芽且生長良好。
